Traversée de la Rance à Vélo par la D168

Fiche Est-1 du 18.08.2018 :

Murette dangereuse après le radar dans la montée en courbe

A Vélo Malo – Traversée de la Rance à vélo par la D168 D168 Fiche Est-1C

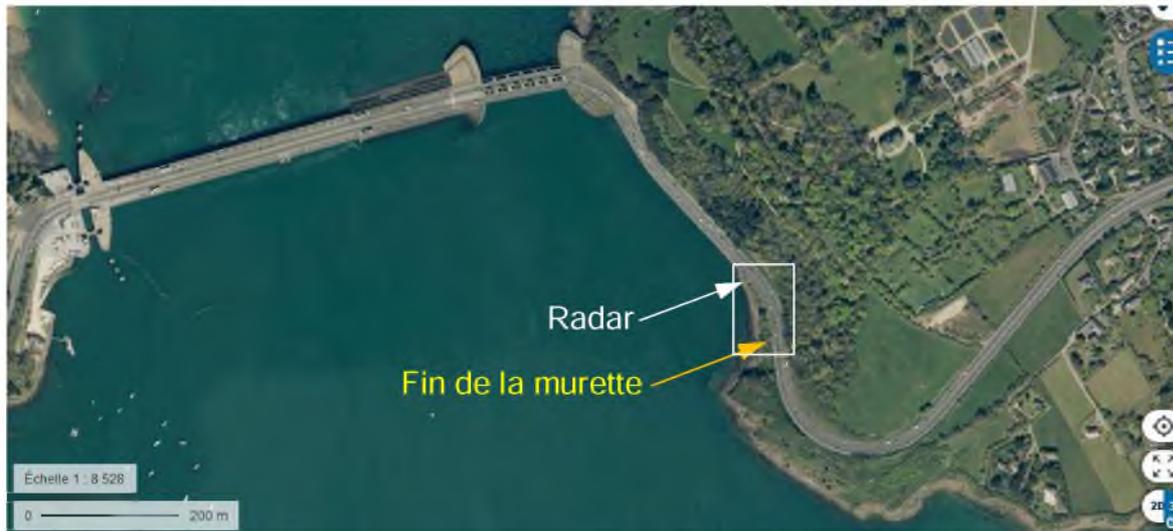
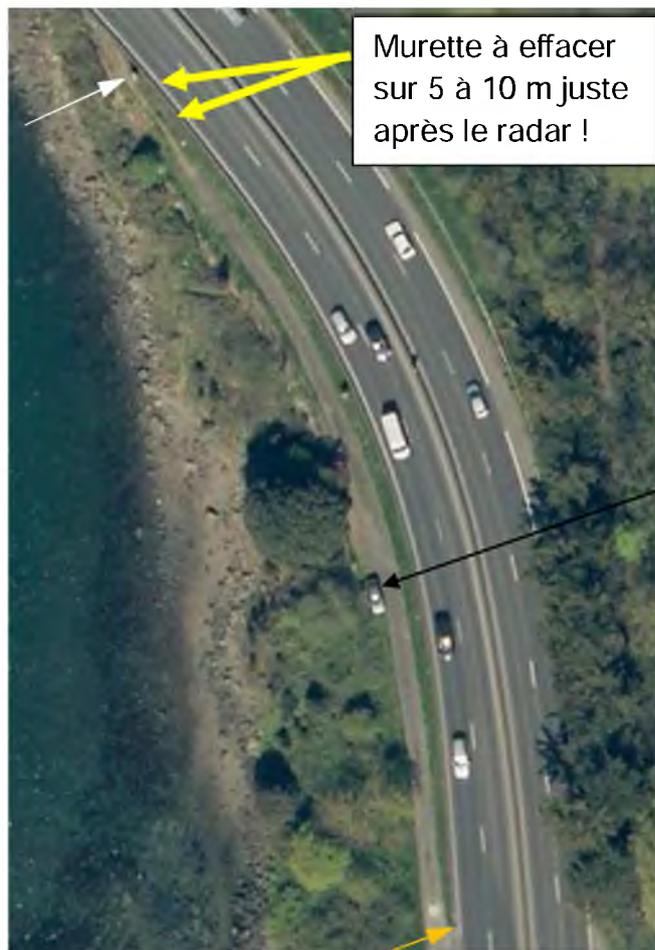
Après le radar (flèche blanche), la chaussée routière montante est bordée sur sa droite par une murette longue de 110 m environ, qui empêche la mise en sécurité des vélos lents dans la montée... alors même que **le virage à droite les cache à la vue des voitures en pleine accélération !**

Une plateforme de dégagement existe pourtant, mais elle est inaccessible aux véhicules !! (sauf en marche arrière, comme *ici* sur Géoportail).

Plus loin (110 m après le radar), lorsque la courbure en plan va s'inverser et que va s'amorcer la grande courbe vers la gauche, la murette cesse (flèche orange, tout en bas de la vue ci-contre).

Mais **il est alors dramatiquement trop tard pour que les vélos – par nature plus lents que les voitures, surtout en montée – puissent dégager sur le côté** : c'est juste après le radar qu'ils devraient pouvoir le faire, au prix de la **démolition locale (5 à 10 mètres) de la murette**.

Au-delà, et jusqu'à la bretelle de sortie vers Saint-Malo / Saint-Servan, le bas-côté est disponible pour une voie vélos séparée protégée des voitures.

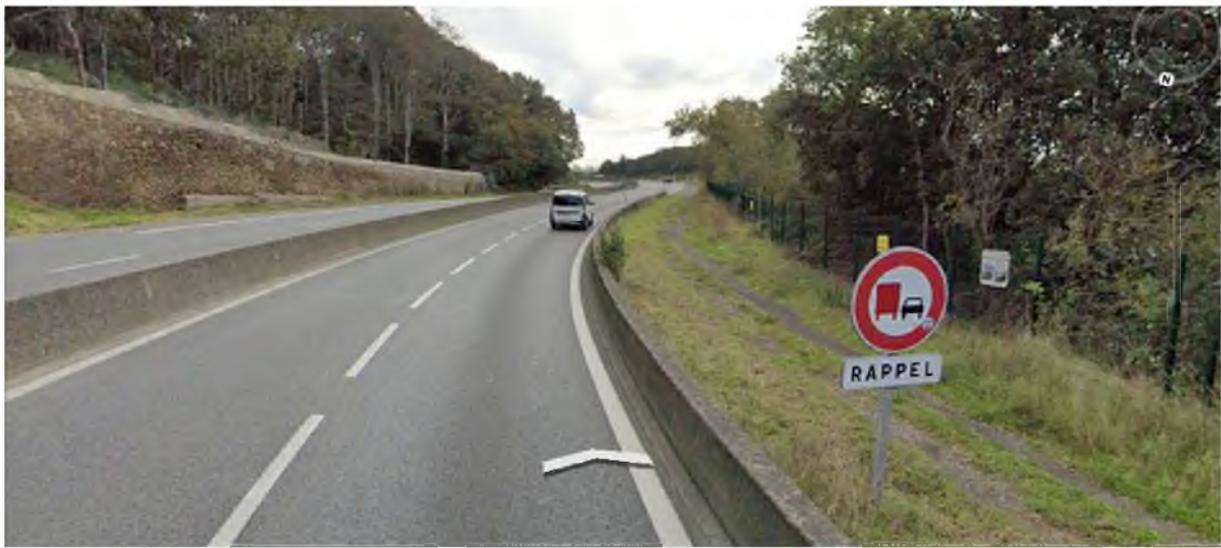
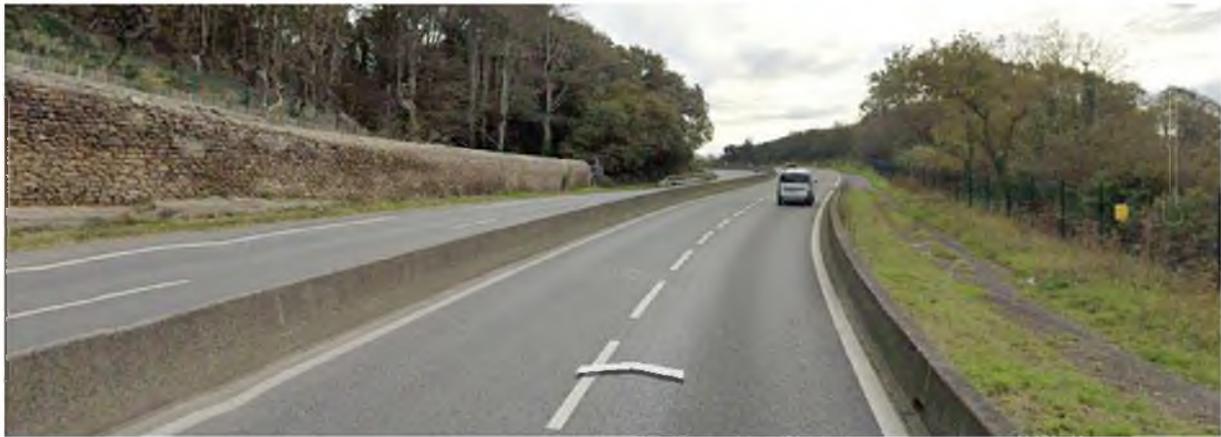
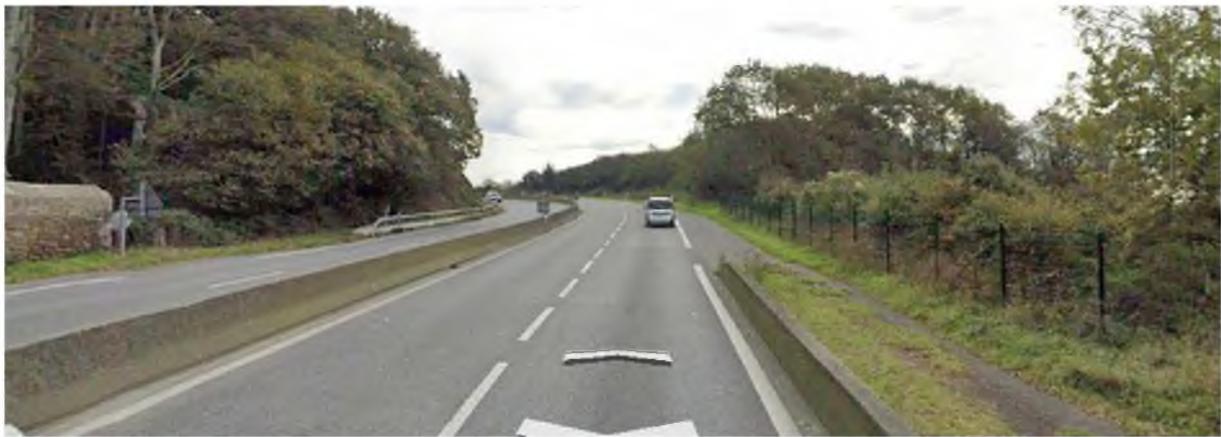
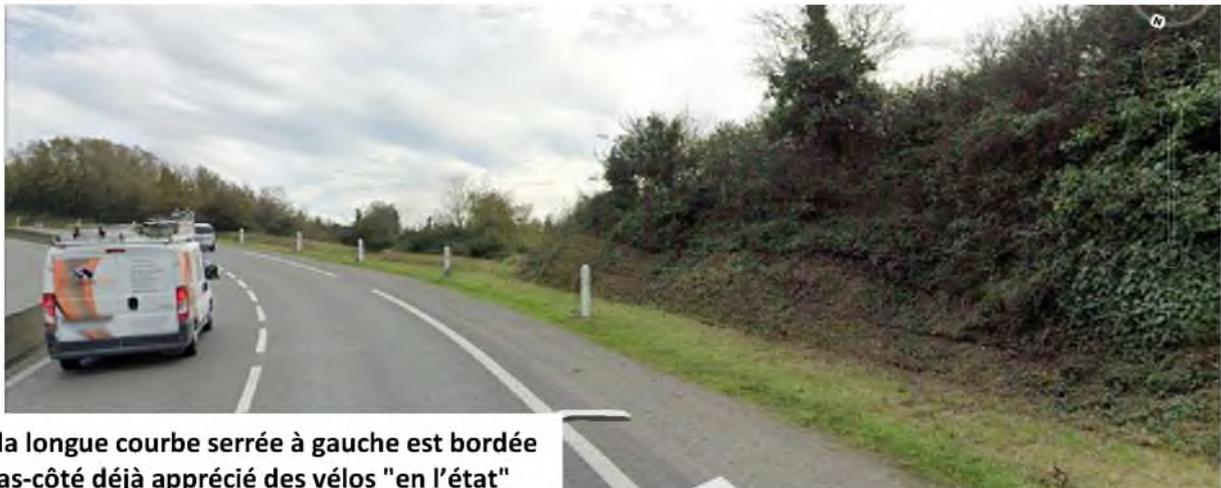
Toute la longue courbe serrée à gauche est bordée d'un bas-côté déjà apprécié des vélos "en l'état"
